Zerstörungsfreie Werkstoffprüfung und Schadenanalyse Hand in Hand – am Beispiel einer Leckage an einer Rohrleitung aus austenitischen Stahl

Ulrich BAUMGARTEN¹, Ralph MALKE¹
¹ DEKRA Incos GmbH, Ingolstadt

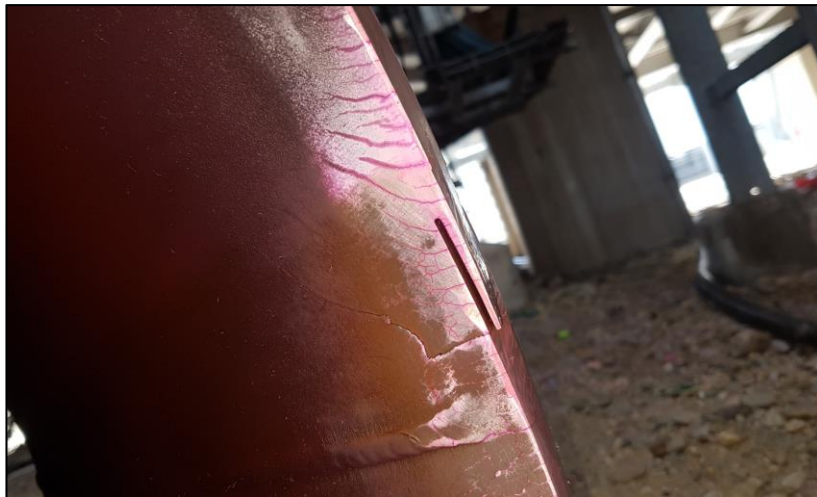
Abbildung 1: PT Anzeigen am heraus getrennten Bogen im Bereich der Rundnaht – in der Bildmitte unten ist die Längsnaht des Bogens erkennbar

An beiden Rohrenden sowie an beiden Enden des Bogens wurden Farbeindringprüfungen durchgeführt. An den Rohrenden war dabei bereits die Schweißkante vorbereitet. Bei der Farbeindringprüfung wurden Anzeigen festgestellt (Abbildung 1 und Abbildung 2). Der Bereich der Anzeigen erstreckte sich über den gesamten Umfang.

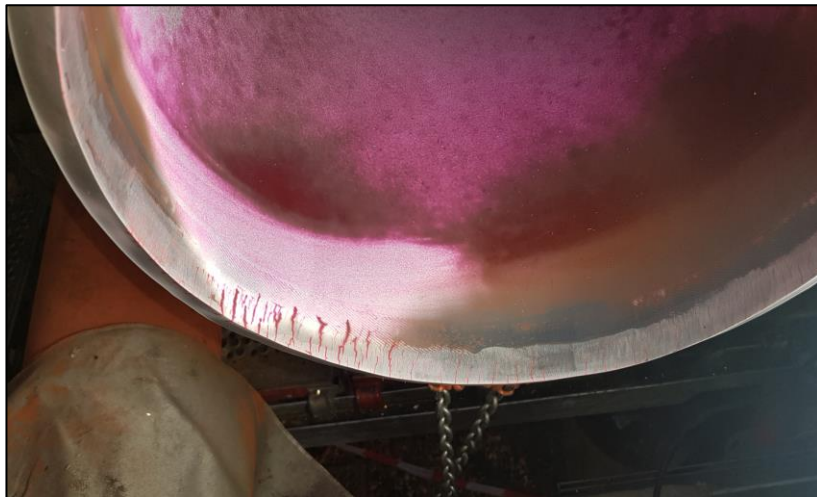
Abbildung 2: PT Anzeigen am verbleibenden Rohrabschnitt im Bereich der Rundnaht – die Schweißkante ist bereits vorbereitet

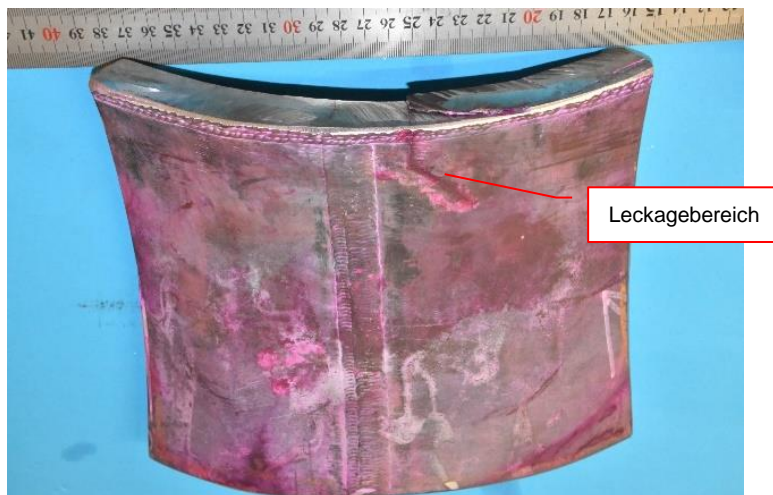
Abbildung 3 und Abbildung 4 zeigen sowohl die Außenseite (rötliche Färbung durch Farbeindringprüfung), als auch die Innenoberfläche des ausgetrennten Abschnittes. Reste der waagrechten Rundnaht sind in der Abbildung oben positioniert, die Axialnaht senkrecht. Der Riss im Leckagebereich ist entsprechend gekennzeichnet; er verläuft zunächst parallel zur Längsnaht und anschließend bogenförmig gekrümmt weg von der Naht.

Abbildung 3: Herausgetrennter Abschnitt – Außenseite

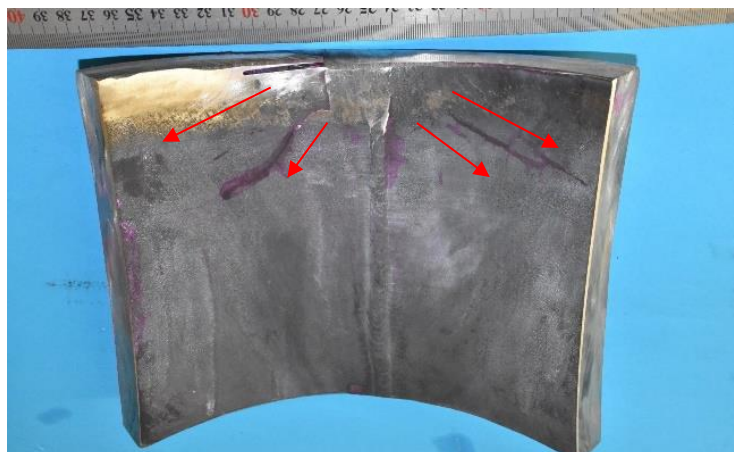
Abbildung 4: Herausgetrennter Abschnitt – Innenseite

Auffällig ist die Tatsache, dass die vor allem auf der Innenseite erkennbaren Risse einen zur Axialnaht spiegelbildlichen, bogenförmigen Verlauf aufweisen. An der Schnittkante ist beidseitig zur Axialnaht eine Vielzahl weiterer Anrisse erkennbar (Abbildung 5).

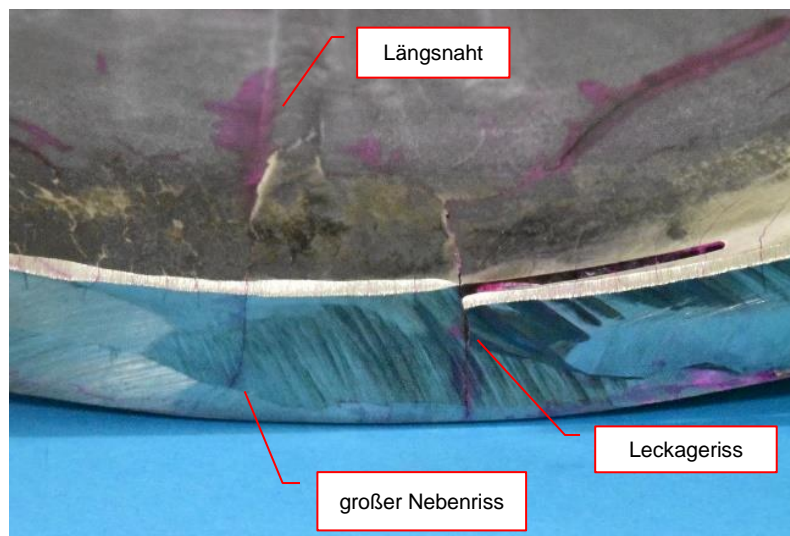
Abbildung 5: Rissanzeigen an Schnittkante

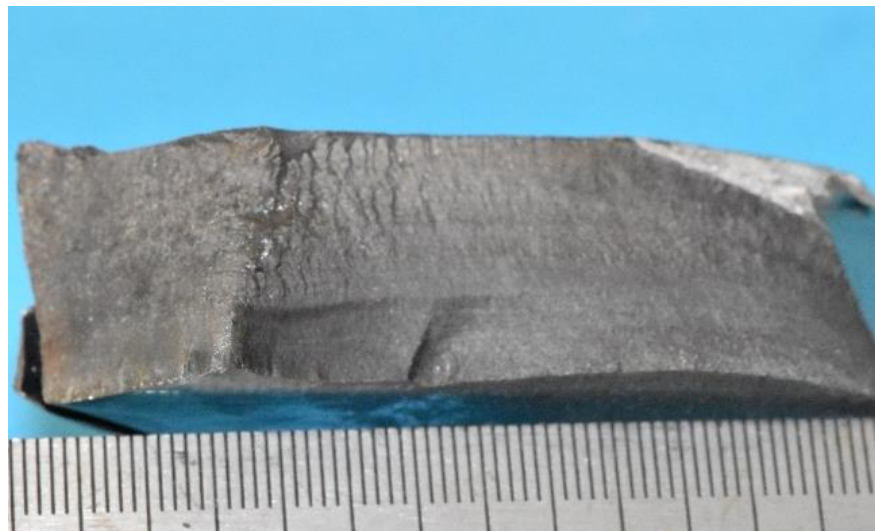
In einem weiteren Schritt wurde der für die Leckage verantwortliche Riss aufgebrochen (Abbildung 5). Die erkennbaren Strukturen weisen zweifelsfrei auf einen zyklischen Rissfortschritt – sowohl in Risslängsrichtung als auch, ausgehend von der Innenoberfläche, in Richtung Außenseite hin. Dies gilt auch für den weiter freigelegten Anriss in Abbildung 6.

Abbildung 6: Aufgebrochener Riss

Im ersten Drittel des die Leckage verursachenden Risses ist über die Wanddicke zunächst eine sehr feine Struktur zu erkennen. Im weiteren Verlauf sind rastlinienförmige Stufen erkennbar, die auf eine höhere Rissfortschrittsgeschwindigkeit hinweist. Im unmittelbaren Anschluss an die Rundnaht finden sich auf der Innenoberfläche, neben den bogenförmig orientieren Rissen, netzwerkartig weitere feine Anrisse. Die makroskopischen Aufnahmen der Schnittflächen der Axialnaht und im weiteren Verlauf der Rundnaht (Saum entlang der Außenoberfläche) sind in Abbildung 7 und Abbildung 8 dargestellt. Defizite in der Axialnaht sind nicht zu erkennen. Die Rundnaht weist ausgeprägte dendritische Strukturen auf. An der Innenoberfläche ist eine Vielzahl von Anrissen vorhanden.

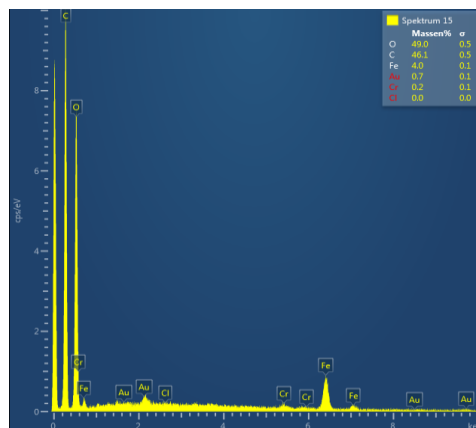
Abbildung 9: EDX der Wischproben

Abbildung 9 das Ergebnis der Wischproben dargestellt. Es handelt sich dabei ausnahmslos um Eisenoxid. Korrosionsfördernde Verbindungen / Elemente, insbesondere Chloride können nicht nachgewiesen werden.

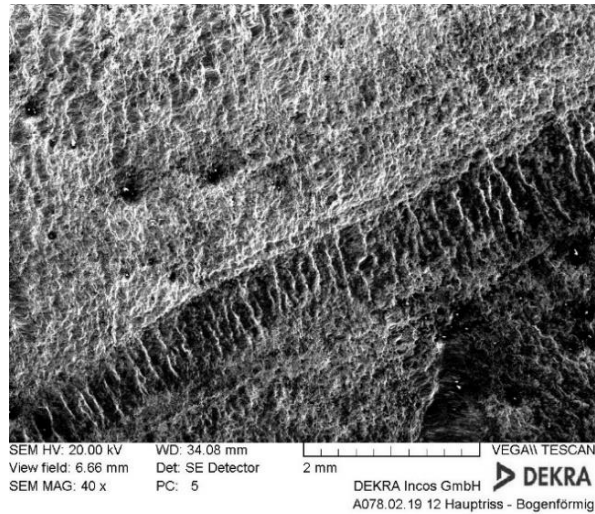
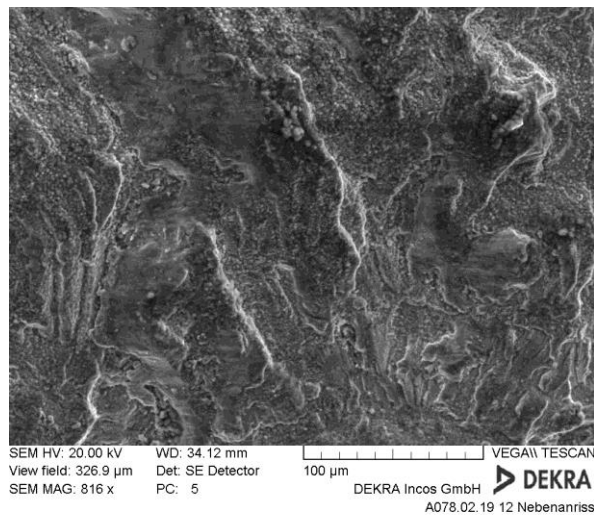
Abbildung 10: Rissoberfläche – Übersicht

Abbildung 11: Rissoberfläche – Detail

Die Rissoberflächen sind in Abbildung 10 und in Abbildung 11 in der Übersicht wie auch im Detail dargestellt. Die vorliegenden Strukturen bestätigen zweifelsfrei, dass es sich bei dem Riss um einen zyklisch fortschreitenden Bruch handelt. Auf der Oberfläche sind feine Dehnungswechselstreifen – vergleichbar zu Schwingstreifen – zu erkennen. Die Morphologie des Laborgewaltbruches zeigt ein duktileres Versagensverhalten (Abbildung 12).

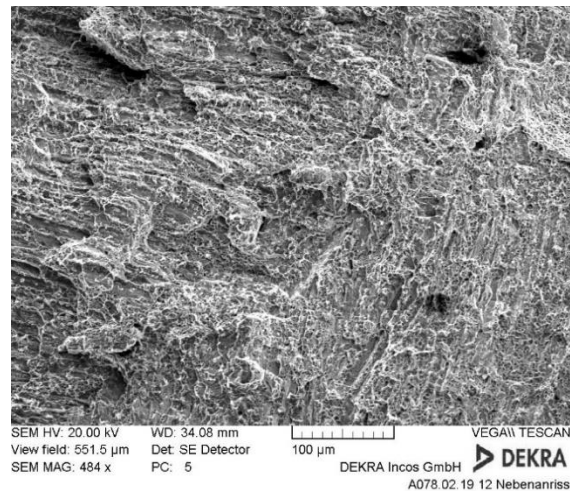
Abbildung 12: Laborgewaltbruch

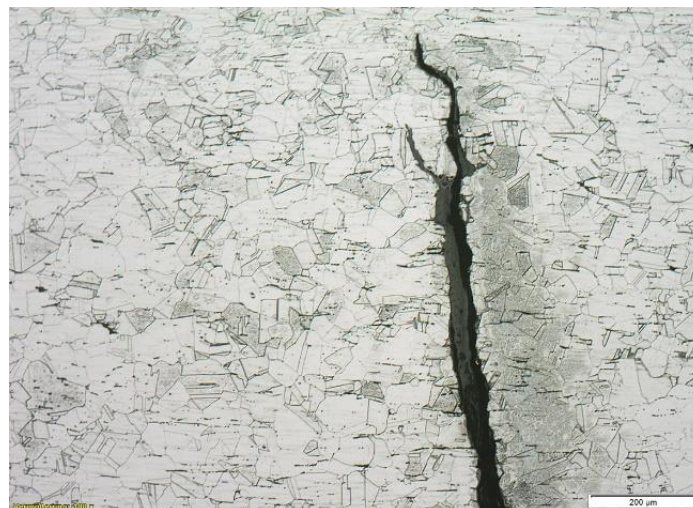
An dem in Abbildung 8 dargestellten Makroschliff wurde im weiteren Verlauf Untersuchungen der Gefügemikrostruktur des Bogenwerkstoffes durchgeführt. Die Rissausbildung ist beispielhaft in Abbildung 13 dargestellt. Die Rissoberflächen / -flanken sind bereichsweise verzundert. Die Risspitzen weisen im Allgemeinen ein leichte Ausrundung auf. Bei genauer Betrachtung fallen in den Körnern entlang der Rissflanke lokal Verformungslinien auf, die im Zuge des zyklischen Öffnens und Schließen des Risses initiiert wurden. Das Kerngefüge ist in Abbildung 14 dargestellt. Im Kerngefüge sind keine Auffälligkeiten zu erkennen; dies bestätigt auch eine durchgeführte chemische Analyse bei der der Werkstoff 1.4301 des Bogens bestätigt werden kann.

Abbildung 13: Gefüge Riss

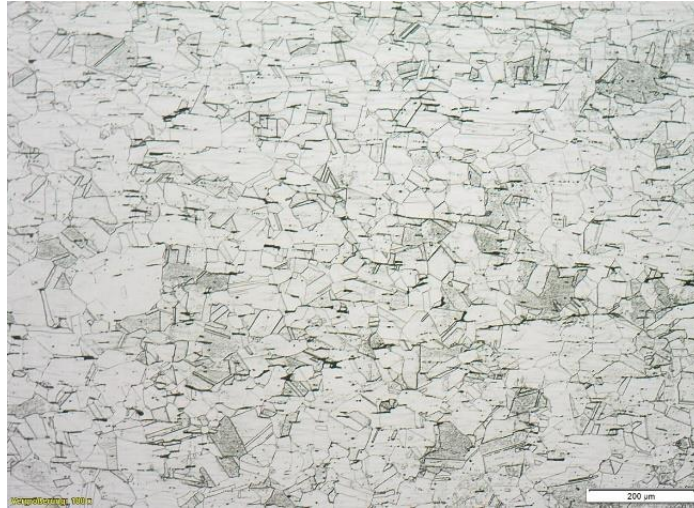
Abbildung 14: Gefüge Grundstruktur
