# Untersuchung der Integrität von glasfaserverstärkten Zahnstiften mittels Synchrotron-Röntgenrefraktion

**Kurzfassung.** Die Integrität der Verstärkungsfasern in Komposit-Zahnstiften ist entscheidend für die Biegefestigkeit und die langfristige Haftung am Zement in den Wurzelkanälen. Es wurde vermutet, dass die Integrität von glasfaserverstärkten Zahnstiften durch das Beschleifen während der zahnmedizinischen Behandlung beeinträchtigt wird. Eine Beschädigung der Fasern führt zu einer erheblichen strukturellen Schwächung über den gesamten Stiftdurchmesser. Glasfragmente, die durch den Kontakt mit dem Zahnbohrer entstehen, können sich vom Stift lösen und die Haftfähigkeit erheblich verringern. Mit Hilfe hochauflösender Synchrotron-Röntgen-Refraktions-Radiographie (SXRR) konnte das Ausmaß der Schäden zuverlässig identifiziert und charakterisiert werden.

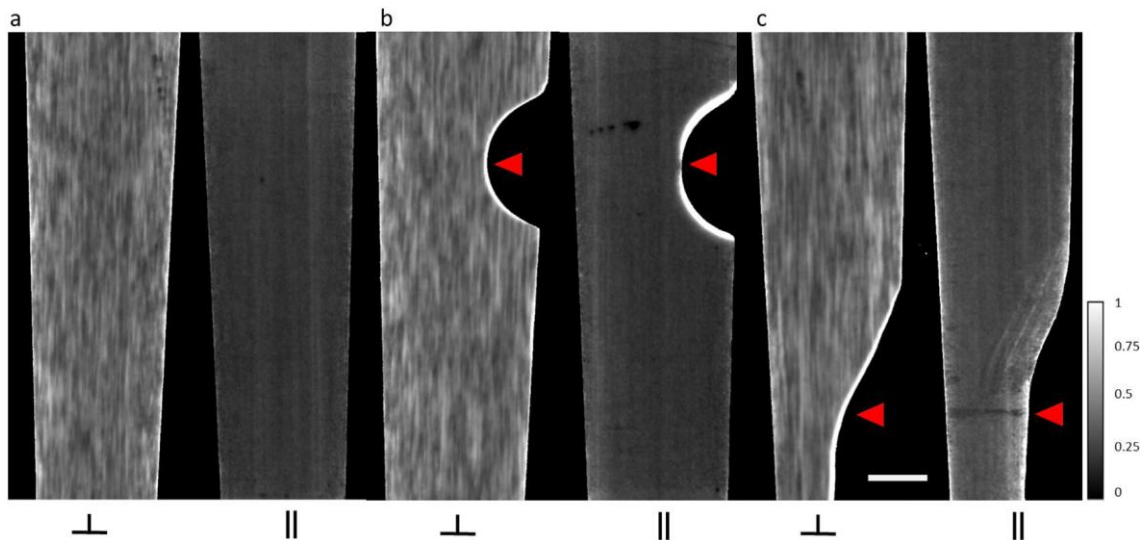
Die SXRR-Bilder (Abb. 2) zeigen lokale Variationen der Größe der spezifischen Oberflächen der untersuchten Stifte, und heben die durch den Bohrer geschädigten Bereiche hervor. Die Größe der spezifischen Oberfläche wird als Grauwert dargestellt. Sie ist für alle drei Proben in der senkrechten Orientierung deutlich größer als in der parallelen Orientierung. Der Mittelwert in senkrechter Orientierung (Abb. 2a-c links) ist ca. viermal höher als der Mittelwert in paralleler Orientierung (Abb. 2a-c rechts). Der mittlere  $C/\mu$ -Wert des Kontrollstiftes beträgt etwa 0,38 und schwankt zwischen 0,27 in den dunklen und 0,67 in den helleren Streifen. Dunkle Streifen weisen auf Bereiche mit besserer Faser-Matrix-Bindung hin, helle Bereiche auf lokale Bindungsdefekte [21, 22]. Zu den typischen Herstellungsfehlern im Fasergehalt des Verbundwerkstoffs gehören Welligkeit und Fehlorientierungen [25]. In unidirektionalen Faserverbundwerkstoffen sind Fehlorientierungen unvermeidlich vorhanden [26] und können sogar als mögliche Spannungsrelaxationsstellen erwünscht sein. Die gerillten und abgeschrägten Proben zeigen Regionen, in denen die Struktur der Stifte durch den Kontakt mit dem Diamantbohrer gestört wurde. Bereiche, die mit dem Bohrer in Berührung kamen, zeigen große Grauwerte, die von einer hohen Dichte innerer Defekte und Risse herrühren. Die Ausdehnung der Schäden ist sowohl in paralleler als auch in senkrechter Orientierung sichtbar. Die Tatsache, dass die Stifte in der parallelen Orientierung (Abb. 2a-c rechts) größtenteils einen sehr niedrigen Grauwert von etwa 0,05 aufweisen, belegt, dass es fast keine inneren Inhomogenitäten gibt, die senkrecht zur Stiftachse orientiert sind. Dies bedeutet, dass sowohl die Matrix als auch die Glasfasern fehlerfrei sind und eine vernachlässigbare Menge von Poren und Rissen aufweisen. Dies gilt jedoch nicht für Bereiche, die mit dem Diamantbohrer in Berührung kamen. Die Schädigung der Glasfasern und der Matrix zeigt sich in einem enormen lokalen Anstieg der lokalen spezifischen Oberfläche (Grauwerte über 0,8). Die hellen Halos deuten darauf hin, dass die Schädigung ein Volumen umfasst, das sich mindestens in eine Tiefe von 50  $\mu\text{m}$  von der Stiftoberfläche erstreckt.

**Abb. 2.** Grauwertbilder der relativen spezifischen Oberfläche ( $C/\mu$ ), die aus SXRR-Messungen in senkrechter ( $\perp$ ) und paralleler ( $\parallel$ ) Ausrichtung der Zahnstifte relativ zur Streuebene des Analysatorkristalls (siehe Abb. 1) erhalten wurden. Man beachte den Grauwertunterschied (etwa Faktor 4) zwischen den beiden Ausrichtungen der einzelnen Proben, der durch den Beitrag der Faseroberfläche in senkrechter Orientierung erzeugt wird. Die Kontrollprobe (a) zeigt das typische Aussehen eines Stiftes im Anlieferungszustand. Intensitätsmuster, die der Faserstruktur des Stiftes entsprechen, erzeugen schwache vertikale Linien, die auf leichte Schwankungen in der Faserausrichtung sowie der Faser-Matrix-Haftung zurückzuführen sind. Die gerillte Probe (b) und die gefaste Probe (c) wurden mit einem Hochgeschwindigkeitszahnbohrer bearbeitet, wobei Material in den markierten Bereichen (rote Pfeile) entfernt wurde. Ein starkes helles Signal entlang der vom Bohrer betroffenen Oberfläche ist auf eine hohe lokale Konzentration neu gebildeter innerer Oberflächen zurückzuführen. Maßstabsbalken: 500  $\mu\text{m}$ .

Glasfaserstifte werden in standardisierten Formen und Größen hergestellt, wobei durchgehende Glasfasern verwendet werden. Im Herstellungszustand sind Fasern und Matrix sowie ihre Anbindung intakt, weshalb SXRR-Bilder der Stifte mit der Streuebene parallel zu den Fasern gleichmäßige, geringe Werte der relativen spezifischen Oberfläche ( $C/\mu$ ) zeigen. Die SXRR-Messungen, die empfindlich für die Ausrichtung der Defekte sind, zeigen in senkrechter Orientierung der Stifte zur Streuebene eine inhomogene Grauwertverteilung innerhalb aller drei Proben. Dies ist darauf zurückzuführen, dass die Fasern nicht zu 100 % parallel und äquidistant zueinander verlaufen und teilweise eine geringe Fehlorientierung aufweisen. Dies hat zur Folge, dass in einigen Bereichen mehr Fasern (= mehr Grenzflächen = helle Grauwerte), in anderen Bereichen mehr Matrix (= weniger Grenzflächen = dunkle Grauwerte) im durchstrahlten Volumen auftreten. Solche Bilder zeigen Inhomogenitäten in der Bindung zwischen Fasern und Matrix mit einer Größe, die weit unter der nominalen Auflösung liegt. Eine gleichmäßige Haftung zwischen Matrix und Fasern ist für die Materialintegrität jedoch unerlässlich [27]. Die vom Bohrer berührten Bereiche beider beschliffener Proben wiesen eine höhere relative spezifische Oberfläche auf, die charakteristisch für Schadensregionen in Verbundwerkstoffen ist, wie bereits früher berichtet [21, 22]. Um Stifte an Zähne mit unterschiedlicher Anatomie optimal anzupassen, werden sie jedoch beschliffen. Die mit dem Bohrer bearbeiteten Bereiche führen zu Riss- und Splitterbildung in den Fasern. Das synchrotronbasierte SXRR-Bildgebungsverfahren zeigt die destruktiven Auswirkungen des Diamantbohrens auf die Integrität des glasfaserverstärkten Stiftes. Die Ergebnisse verdeutlichen das Potenzial von SXRR zur Bewertung der Struktur und Schädigung von glasfaserverstärkten Verbundwerkstoffen.
