# Untersuchung der Integrität von glasfaserverstärkten Zahnstiften mittels Synchrotron-Röntgenrefraktion

**Kurzfassung.** Die Integrität der Verstärkungsfasern in Komposit-Zahnstiften ist entscheidend für die Biegefestigkeit und die langfristige Haftung am Zement in den Wurzelkanälen. Es wurde vermutet, dass die Integrität von glasfaserverstärkten Zahnstiften durch das Beschleifen während der zahnmedizinischen Behandlung beeinträchtigt wird. Eine Beschädigung der Fasern führt zu einer erheblichen strukturellen Schwächung über den gesamten Stiftdurchmesser. Glasfragmente, die durch den Kontakt mit dem Zahnbohrer entstehen, können sich vom Stift lösen und die Haftfähigkeit erheblich verringern. Mit Hilfe hochauflösender Synchrotron-Röntgen-Refraktions-Radiographie (SXRR) konnte das Ausmaß der Schäden zuverlässig identifiziert und charakterisiert werden.

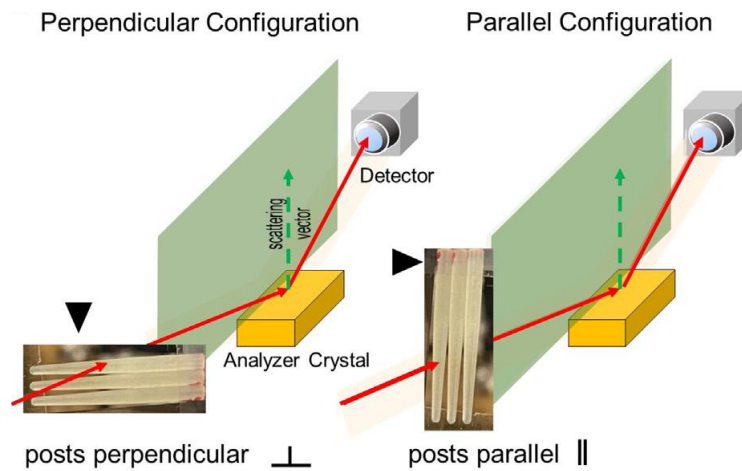
**Abb. 1.** Schematische Darstellungen des SXRR-Aufbaus an der BAMline. Die mit SXRR erzeugten Bilder, bei denen die interessierenden Merkmale deutlich kleiner als die nominale Pixelgröße sind, zeigen Intensitätsverteilungen, die von der Probenorientierung abhängen. Bei der SXRR werden die Proben (durch schwarze Pfeilspitzen gekennzeichnet) in zwei Orientierungen gemessen: mit der Stabachse senkrecht (links) und parallel (rechts) zur Streuebene (der grün gestrichelte Pfeil markiert den Streuvektor).
