Aktive Laserthermografie im L-PBF-Prozess zur in-situ Detektion von Defekten

Daher wird in dieser Arbeit ein Verfahren zur aktiven Thermografie an dem AM-Prozess *Laser Powder Bed Fusion* (L-PBF) untersucht. Das Bauteil wird mit Hilfe des defokussierten Prozesslasers bei geringer Laserleistung zwischen den einzelnen gefertigten Lagen unabhängig vom eigentlichen Bauprozess erwärmt. Die entstehende Wärmesignatur wird ort- und zeitaufgelöst durch eine Infrarotkamera erfasst. Durch diese der Lagenfertigung nachgelagerte Prüfung werden auch zum Bauprozess zeitversetzte Defektbildungen nachweisbar.

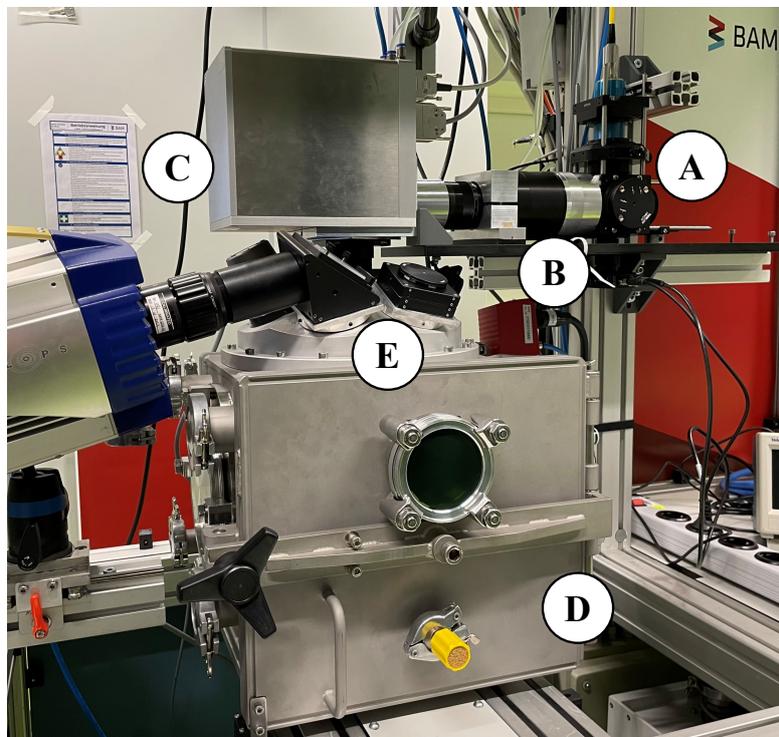
Abb. 1: Übersicht über die aufgebaute AM-Anlage *SAMMIE* mit ihren Subkomponenten Strahlengang (A), Scanner-Einheit für Fokussierung (B) und Umlenkung (C) sowie Prozesskammer (D) samt optischen Zugängen (E).

Die nach Eigenentwicklung aufgebaute L-PBF-Anlage *SAMMIE* besteht aus mehreren modularen Subkomponenten. Diese lassen sich in Laserquelle samt Strahlengang, Scanner-Einheit, Prozesskammer und Steuerung unterteilen (Abbildung 1). Darüber hinaus verfügt die Anlage über vier optische Zugänge, in die in-situ Messtechniken wie Infrarotkameras, Kameras für OT, Hochgeschwindigkeitskameras im sichtbaren Spektralbereich usw. integriert werden können. Diese *off-axis* Zugänge können außerdem mit Spiegelsystemen und/oder Strahlteilern erweitert werden.

Als Laserquelle wird ein Ytterbium Faserlaser von IPG Photonics mit einer Wellenlänge von 1070 nm und einer maximalen nominellen Leistung von 500 W genutzt. Innerhalb des Strahlengangs bietet sich die Möglichkeit der Installation von weiterer Messtechnik (ebenfalls mit Hilfe von Spiegeln und/oder Strahlteilern) zusätzlich zur genannten *off-axis* Variante. Damit lässt sich u.a. detailliert und ortsfest das Schmelzbad während des AM-Prozesses beobachten. Auch eine Anwendung in der Flying Spot Thermografie wäre denkbar, wovon aber zu diesem Zeitpunkt noch kein Gebrauch gemacht wird.

Der kollimierte Strahl wird von der Scanner-Einheit (SCANLAB GmbH) mit Hilfe des integrierten bewegbaren Spiegelsystems fortlaufend so umgelenkt, dass die

gewünschten Scanstrategien und -muster realisiert werden. Damit sind maximale Vorschubgeschwindigkeiten in der Größenordnung von etwa 10 m/s möglich. Des Weiteren umfasst die Scanner-Einheit ein Linsensystem innerhalb des Strahlengangs, um eine konstante Fokussierung des Lasers in der Bauebene zu erzielen. Es ermöglicht außerdem eine Defokussierung und damit eine Vergrößerung des Spotdurchmessers des Laserstrahls, um die Energie pro Fläche lokal zu verringern und damit eine zerstörungsfreie Anwendung des Fertigungslasers in der Prüfung mit Laserthermografie zu gewährleisten.

Abschließend wird der so manipulierte Strahl in die Prozesskammer geleitet, welche die erwähnte Vielzahl an optischen *off-axis* Zugängen besitzt. Die Prozesskammer beinhaltet die Bauplattform, auf der die Komponenten gefertigt werden, samt Einheit für Pulverauftrag und Höhenanpassung nach jeder einzelnen gefertigten Schicht. Ebenfalls ist die Integration einer Einheit zur Vorwärmung angedacht. Die Kammer ist außerdem gasdicht, sodass mit einem Pumpensystem und einem Argonzulauf eine inerte Schutzgasatmosphäre während des Bauprozesses und der Prüfung mit Laserthermografie geschaffen werden kann. Zusätzlich ist die Integration einer Schutzgasfilteranlage vorgesehen. Sie dient der Filterung des während der Fertigung entstehenden Schmauchs.

Als übergreifende Subkomponente sei final die Steuerung zu nennen. Laser und Scanner werden gemeinsam mit Hilfe der Software laserDESK von SCANLAB gesteuert. Die weiteren Hardware-Komponenten werden über ein in LabVIEW von National Instruments realisiertes Human Machine Interface (HMI) gesteuert. Kühlkreisläufe für Wasser und Druckluft gewährleisten zudem einen sicheren Betrieb.

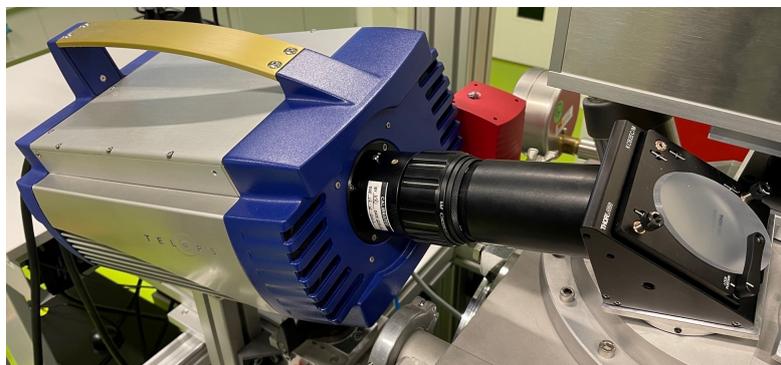
Abb. 2: An die Prozesskammer angebrachte Infrarotkamera Telops MS M3k.

Für die Aufzeichnung der entstehenden Wärmesignatur während der Laserthermografie wurde eine Infrarotkamera genutzt. Dabei handelte es sich um eine MS M3k der Firma Telops Inc. mit einem empfindlichen Spektralbereich von 1,5 μm bis 5,4 μm und einer Bildauflösung von 320 x 256 Pixeln. Es wurde ein 50 mm Objektiv genutzt und die Anbringung erfolgte direkt an einen der erwähnten optischen Zugänge der Prozesskammer mit Hilfe eines Spiegelsystems (siehe Abbildung 2). Damit ergab sich eine räumliche Auflösung von 250 μm pro Pixel.

Die Kamera besitzt eine maximale Bildwiederholrate von 3100 Hz im Full Frame Modus. Mit Hilfe einer Reduzierung der Bildgröße (Subwindowing) sind deutlich höhere Bildwiederholraten nutzbar. Ferner gibt es die Möglichkeit für multispektrale

Bildgebung durch ein integriertes rotierendes Filterrada, das mit verschiedenen Bandpassfiltern bestückt ist. Davon wurde in dieser Arbeit jedoch kein Gebrauch gemacht und es wurde lediglich der breitbandige Filter eingesetzt, der eine Nutzung des gesamten empfindlichen Spektralbereichs des Detektors ermöglicht. Ansteuerung und Handling fand mit der Software *Reveal IR* von Telops statt.

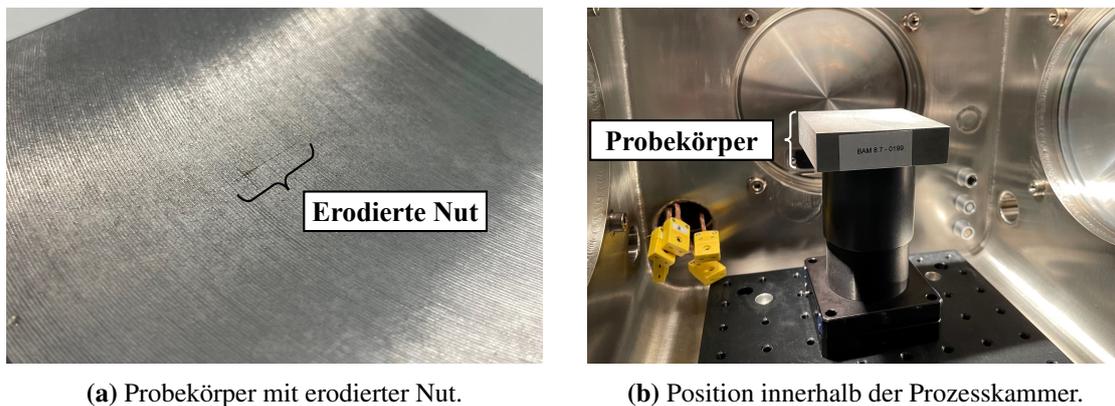
Abb. 3: Untersuchter Probekörper mit künstlichem Defekt.

Ein Ausschnitt des untersuchten Probekörpers ist in Abbildung 3a gezeigt. Er besteht aus Kaltarbeitsstahl mit der Kennzeichnung 90MnCrV8 (1.2842) und besitzt die Maße 70 mm x 70 mm x 20 mm.

Als Defekt zur Untersuchung wurde eine erodierte Nut betrachtet, die sich zentral auf dem Probekörper befand und auf Grund ihrer Form einem Riss nachempfunden war. Die Nut weist eine Länge von 10 mm, eine mittlere Breite von etwa 35 μm bis 50 μm und eine sich über ihren Verlauf erhöhende Tiefe mit einem Maximum von etwa 50 μm auf. Damit ist der Defekt mit dem bloßen Auge nur bedingt sichtbar. Die Oberfläche des Probekörpers weist leichte gleichmäßige Riefen auf (wie auch in Abbildung 3a erkennbar) und war frei von Verunreinigungen, Korrosion etc. Für die Untersuchungen befand sich kein Pulverbett in der Prozesskammer und der Probekörper wurde so positioniert, dass sich seine Oberfläche auf Höhe der Bauebene befand (siehe Abbildung 3b).

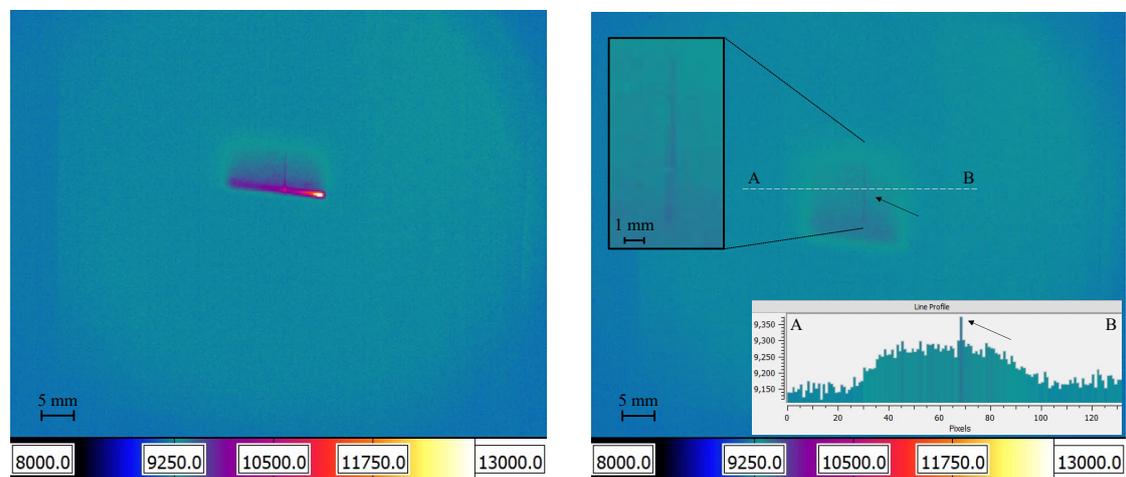
(a) Während der Erwärmung durch den Laser. Die einzelnen von links nach rechts laufenden Laserbahnen wurden von oben nach unten abgefahren.

(b) Nach der Erwärmung durch den Laser. Die aufgetragenen Werte entlang der Linie A-B zeigen die erhöhten Digital Values mit dem Maximalwert am Ort des Defekts.

Abb. 4: Unkalibrierte Bilder der Infrarotkamera mit Werten in Digital Values.

Die direkten Ergebnisse aus der Kamerasoftware ohne weitere Nachbearbeitung sind in Abbildung 4 dargestellt. Dabei zeigt Abbildung 4a einen Frame während der aktiven Erwärmung durch den Laser, wobei sehr gut dessen Bahn entlang des Scanvektors (von links nach rechts) auf Grund der eingebrachten Wärme sichtbar ist. Ebenso ist darüber die Restwärme der vorherigen Laserbahnen sowie der sich abzeichnende Defekt mit gesteigertem Kontrast vertikal erkennbar. Abbildung 4b zeigt das Thermogramm nach Abschluss des Scanvorgangs mit dem Laser. Das quadratische Scanpattern ist noch zu erahnen und der Defekt zeigt sich deutlich durch den Kontrast bedingt durch eine erhöhte Temperatur, die sich in gesteigerten Digital Values niederschlägt. Das ist ebenfalls in der Anzeige der einzelnen Werte über die Pixel der eingezeichneten Linie (A-B) erkenntlich. Der Bereich, der vom Laser erwärmt wurde hebt sich ab, wobei der Maximalwert am Ort des Defekts erreicht wird. Der Grund hierfür ist zum einen die erhöhte lokale Energieeinbringung durch den Laser bei Eindringen in einen Defekt während der Überfahrt. Zum anderen hindert ein Defekt den Wärmefluss innerhalb des Probekörpers, sodass es zu einem Wärmestau kommt. Mit Hilfe des letzteren Effekts wären auch verdeckte Defekte bis zu einem gewissen Grad detektierbar.
